RELATÓRIO DE FISCALIZAÇÃO OPERACIONAL Nº 43/2019

SISTEMA DE ABASTECIMENTO DE ÁGUA

MUNICÍPIO DE ITABIRA

SAAE ITABIRA

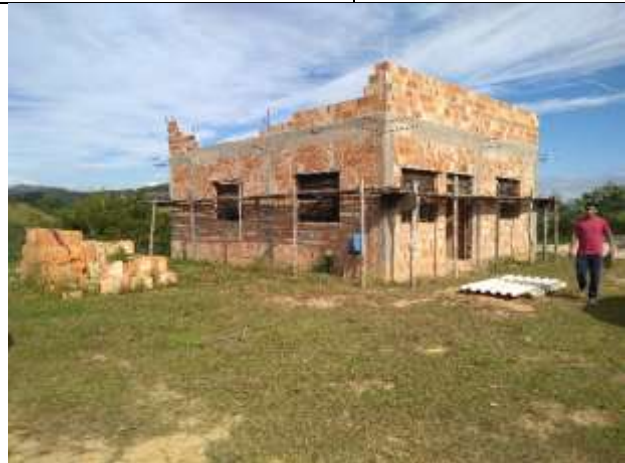
<p>Foto 7. Vista do imóvel do Sr. Ailton que se encontra sem abastecimento.</p>	<p>Foto 8. Vista da frente do imóvel do Sr. Ailton e do ponto onde há derivação para os outros dois proprietários.</p>

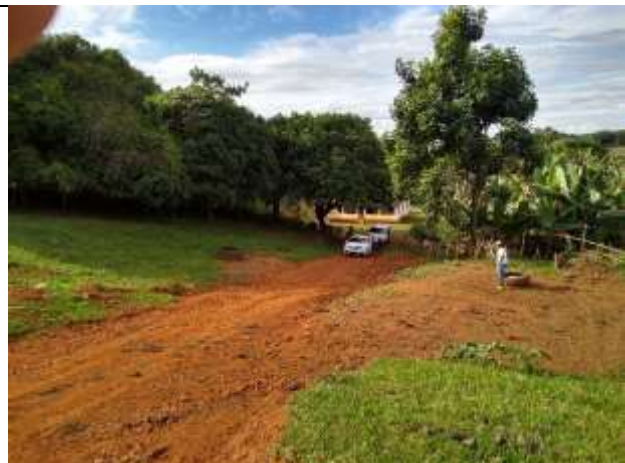
Após a reunião, a equipe de fiscalização da ARSAE-MG esteve no imóvel do usuário, onde foi possível verificar que o mesmo não está sendo abastecido. Visitou-se, também, outros imóveis que foram atendidos pelo plano de expansão e possuem hidrômetro, sendo constatado que os critérios citados pelo Sr. Jorge não foram aplicados a outros moradores. Observou-se que existem vários usuários na mesma condição do Sr. Ailton cujos imóveis foram hidrometrados e que estão sendo abastecidos normalmente por meio das redes antigas, como é o caso do Sr. Geraldo, cujo imóvel encontra-se localizado a aproximadamente 700 metros da estrada por onde passa a rede adutora de água (Fotos 9 e 10). Questionado sobre o fato descrito, o Sr. Jorge alegou que os erros serão corrigidos.

<p>Foto 9. Imóvel do Sr. Geraldo contemplado pelo plano de expansão do SAAE encontra-se os aproximadamente 600 metros da rede do SAAE.</p>	<p>Foto 10. Hidrômetro do imóvel do Sr. Geraldo contemplado pelo plano de expansão do SAAE.</p>
